PANTAI BERTEBING DI BENGKULU UTARA: Masalah erosi dan saran mengatasinya

Wahyu Budi Setyawan

Pusat Penelitian Oseanografi LIPI, Jl. Pasir Putih I, Ancol Timur, Jakarta Utara
E-mail: wahyubudisetawan@yahoo.com; Telp. 08569078690

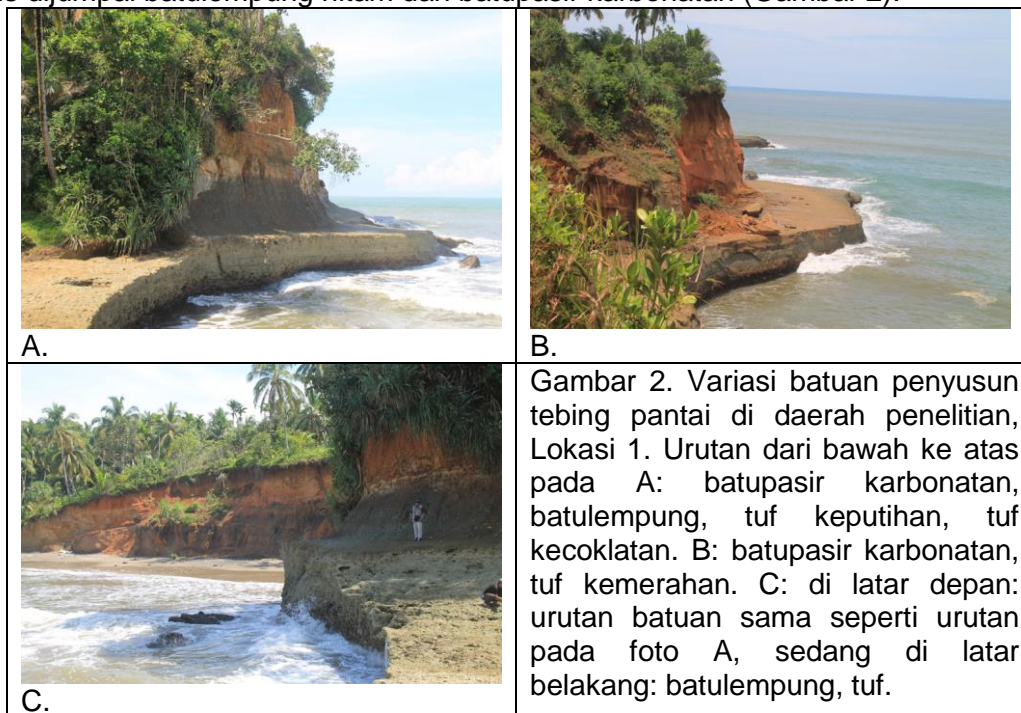
menunjukkan bahwa tebing dominan tersusun oleh batupasir vulkanik dan tuf. Di bagian paling atas tebing terdapat lapisan tanah (*soil*). Sedang di bagian bawah tebing secara tidak menerus dijumpai batulempung hitam dan batupasir karbonatan (Gambar 2).

Gambar 2. Variasi batuan penyusun tebing pantai di daerah penelitian, Lokasi 1. Urutan dari bawah ke atas pada A: batupasir karbonatan, batulempung, tuf keputihan, tuf kecoklatan. B: batupasir karbonatan, tuf kemerahan. C: di latar depan: urutan batuan sama seperti urutan pada foto A, sedang di latar belakang: batulempung, tuf.

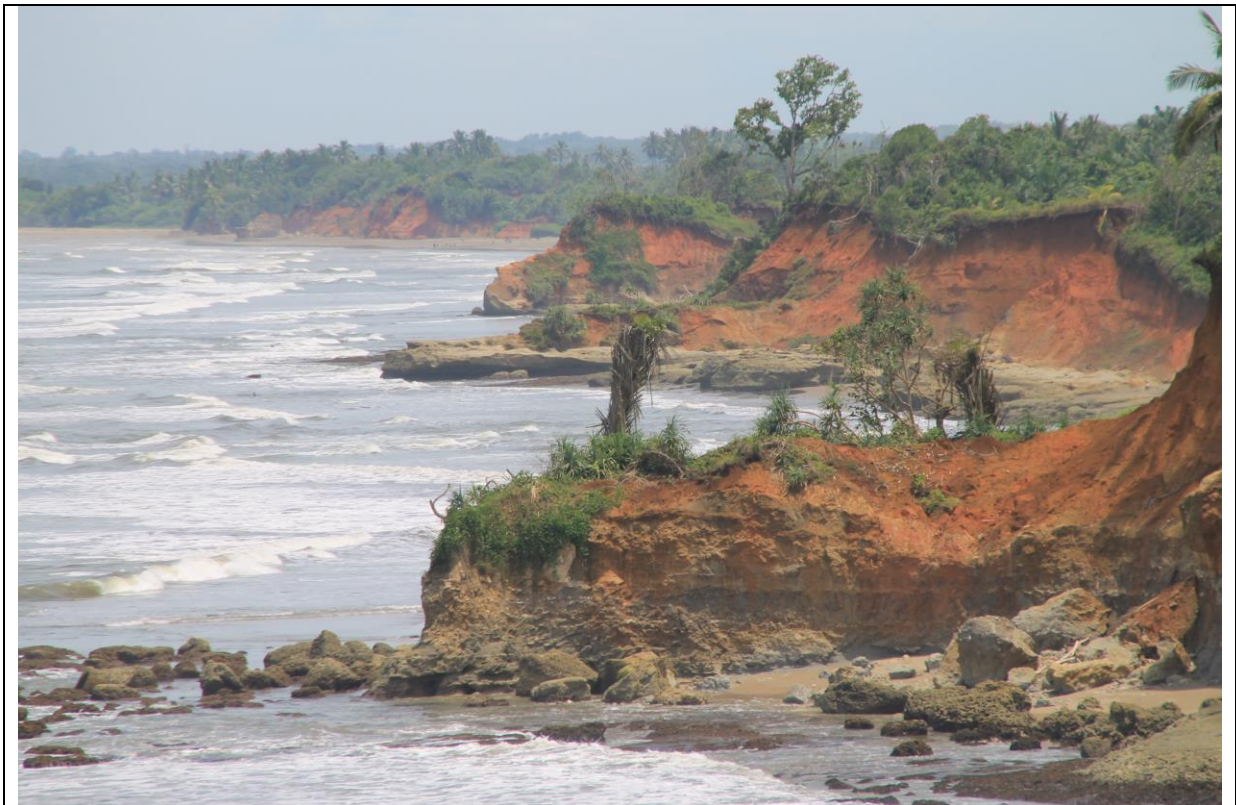
Gambar 3. Pantai dengan pola bergerigi, yang menunjukkan selang-seling tanjung (*headland*) dan teluk. Pola pantai seperti ini terbentuk karena perbedaan resistensi batuan penyusun tebing pantai secara lateral. Lokasi 1.

Di daerah penelitian, variasi resisten batuan secara lateral di sepanjang garis pantai menyebabkan terbentuknya pantai berberigi (Gambar 3). Bagian pantai dengan batuan yang lebih resisten membentuk tanjung, sedang bagian pantai dengan batuan yang kurang resisten membentuk teluk. Sementara itu, bila perbedaan resistensi batuan terjadi secara vertikal ke arah atas tebing, maka akan terbentuk tebing dengan tonjolan-tonjolan. Di daerah penelitian, batuan yang memiliki resistensi lebih tinggi terdapat di kaki tebing. Keadaan ini yang menghasilkan pantai bertebing dengan ratahan erosional di kaki tebing (Gambar 2.A & B, 4.A).

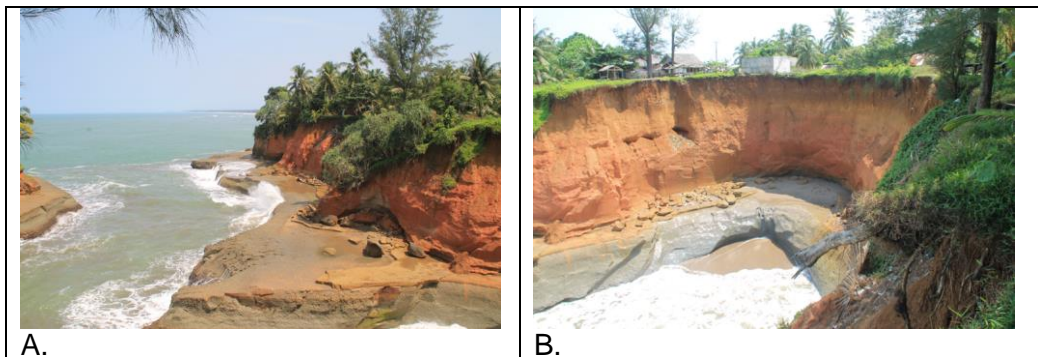
Pantai bertebing adalah hasil interaksi antara gelombang laut (kekuatan penyerang) dan batuan penyusun tebing pantai (kekuatan bertahan). Gelombang yang memukul ke tebing pantai adalah mekanisme erosi yang penting (Benumof *et al.*, 2000). Ketika gelombang memukul tebing pantai, gelombang itu mengeluarkan kekuatan hidrolis yang mencakup gaya kompresi, geser (*shear*) dan gaya tarik (*tension*). Kemudian, apabila di dalam air ada pasir atau kerikil, maka gelombang juga mengerjakan aksi mekanik melalui proses abrasi dan benturan material-material yang ada di dalam air terhadap tebing pantai. Jadi ketika gelombang memukul ke kaki tebing, kedua proses itulah yang bekerja menggali tebing. Indikasi visual dari proses ini adalah hasirnya ceruk yang menjorok ke dalam di kaki tebing (Gambar 2.A dan 4).

A.
B.
Gambar 4. Pantai bertebing dengan cerukan dan talus runtuh. A: tebing batupasir (bawah) dan tuf (atas); ceruk terbentuk pada kontak batupasir dan tuf. B: tebing batupasir (bawah abu-abu) dan tuf (atas kemerahan); ada ceruk ganda pada batupasir dan tuf. Talus hasil runtuh material tebing terlihat sebagai fragmen berserak di sekitar cerukan. Lokasi 2.

Proses pelapukan yang terjadi pada batuan, baik pelapukan fisika maupun kimia, membuat batuan menjadi lemah. Cerukan di kaki tebing dapat membuat batuan penyusun tebing runtuh, baik karena gaya gravitasi maupun karena getaran akibat pukulan gelombang. Indikasi dari proses ini terlihat dengan kehadiran talus di kaki tebing (Gambar 2.B & 4) atau material penyusun tebing yang longsor seperti terlihat di Lokasi 3 (Gambar 5).

Banyak pilihan metode untuk melindungi kaki tebing dari pukulan langsung oleh gelombang (RSTC, 2015; DeStefano & Roberger, 2004; O'Neil, 1986; U.S. Army Corps of Engineers, 1984). Berdasarkan hasil pengamatan lapangan terhadap tebing pantai (Gambar 4.A & B; Gambar 5.A & B), metode perlindungan kaki tebing yang sesuai adalah *bulkhead* dengan konstruksi *steel sheet pile* atau *steel sheet pile bulkhead*. Menurut United State Steel (1984), pukulan gelombang dan tekanan tebing adalah tekanan yang akan bekerja pada konstruksi dinding pelindung pantai (*sea wall*). Untuk menghadapi persoalan tersebut *sheet pile* adalah pilihan yang umum dipergunakan sekarang. Sementara itu, Shitaram (2013) menyebutkan bahwa *sheet pile wall* (dinding *sheet pile*) sekarang telah umum dipergunakan untuk melindungi pantai yang berada di lingkungan yang mendapat stres tinggi, seperti yang ada di daerah penelitian ini.

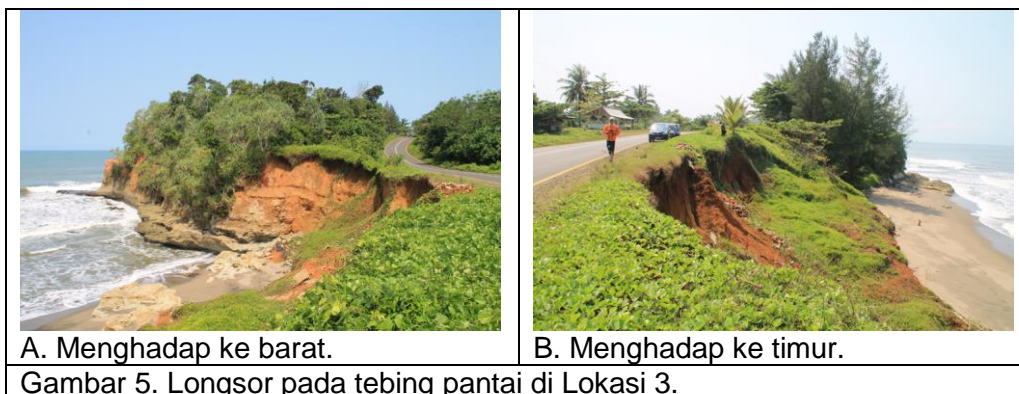
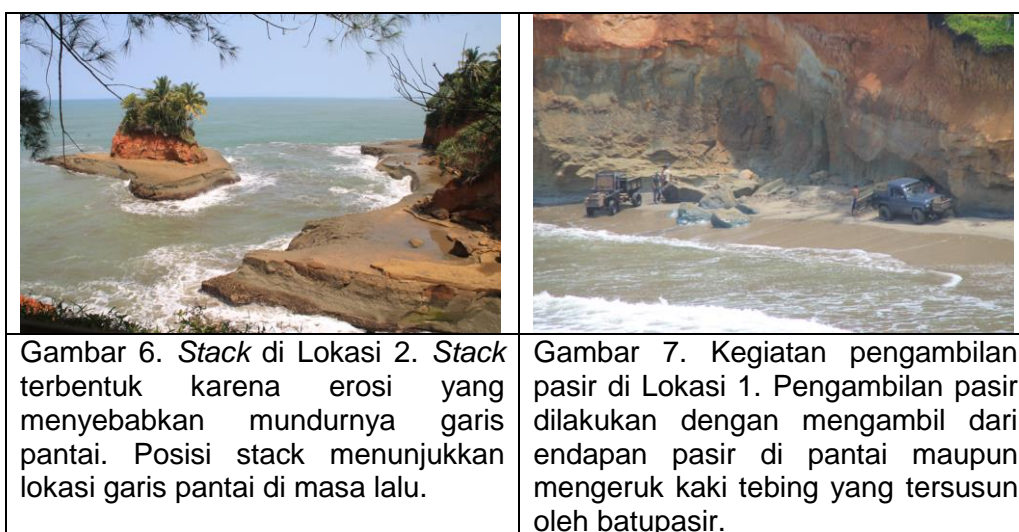
Bibir tebing pantai yang longsor di daerah penelitian yang teramati di Lokasi 3 (lihat Gambar 5.A & B) terlihat sudah sangat dengan badan jalan utama yang menghubungkan Kota Bengkulu dan Padang. Menurut U.S. Geological Survey (2004), banyak hal yang dapat

menyebabkan terjadinya longsor, baik karena sebab-sebab yang terkait dengan kondisi geologi, kondisi morfologi, maupun karena aktifitas manusia (Tabel 1). Hasil analisis terhadap kondisi lingkungan pesisir di Lokasi 3 yang dilakukan dengan mempergunakan kriteria dari U.S. Geological Survey tersebut di atas memperlihatkan dengan jelas, bahwa ada dua sebab utama yang dapat berperan sebagai pemicu longsor bagian atas tebing pantai di lokasi tersebut, yaitu beban berat kendaraan dan getaran dari kendaraan yang melintas di jalan tersebut. Dengan demikian, tindakan yang perlu segera dilakukan untuk mencegah terjadinya longsor bagian atas tebing adalah dengan membatasi tonase kendaraan dan kecepatan laju kendaraan ketika melewati bagian jalan yang rawan longsor tersebut.

Dalam jangka panjang, demi alasan keamanan publik, pemindahan badan jalan menjauhi bibir tebing perlu dilakukan. Sebelum pemindahan badan jalan dilakukan, untuk keperluan perencanaan pembangunan kawasan pesisir pada umumnya, Zona Bahaya Erosi (Erosion Hazard Zone = EHZ) perlu ditentukan dalam kerangka waktu tertentu untuk jangka panjang (Bell, 2007).

Erosi tebing pantai yang terjadi di daerah penelitian ini memerlukan perhatian yang sangat serius karena hampir memutuskan jalan nasional di dua lokasi. Oleh karena itu sangat ditekankan agar upaya untuk menghambat laju erosi perlu segera dilakukan dengan cara melindungi bagian bawah tebing pantai dari pukulan gelombang laut. Berdasarkan pada karakter lingkungan fisik kawasan pesisir, maka metode yang disarankan untuk melindungi kaki tebing adalah dengan membuat *bulkhead* mempergunakan *steel sheet pile*. Sedangkan bagian atas tebing perlu dilindungi dengan membatasi tonase dan kecepatan kendaraan yang melewati jalan raya di dekat tebing rawan longsor di Lokasi 2 dan 3.
