KONDISI SANITASI TEMPAT PELELANGAN IKAN DAN PENGELOLAAN LIMBAH DI WILAYAH PESISIR PUGER KABUPATEN JEMBER

Tempat Pelelangan Ikan Pesisir Pantai Puger

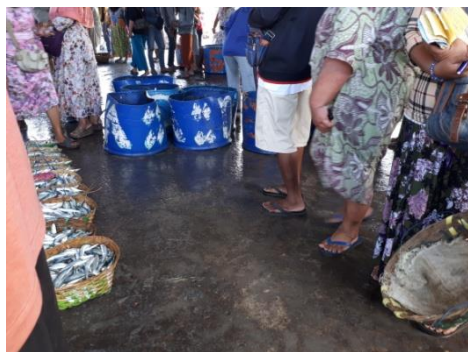
Berdasarkan hasil penelitian yang disajikan pada tabel 1 didapatkan bahwa, kondisi tempat pelelangan ikan daerah Pesisir Puger Kabupaten Jember, secara keseluruhan tidak memenuhi syarat, berdasarkan observasi kondisi yang dilakukan dengan pengamatan langsung kondisi lantai pada tempat pelelangan ikan tidak memenuhi persyaratan menurut (Keputusan Menteri Kelautan dan Perikanan Republik Indonesia NO. Kep. 01/ MEN / 2007), dimana lantai seharusnya dibuat agar kedap air, tahan air dan permukaan lantai tidak licin. Kondisi SPAL yang ada pada tempat pelelangan ikan juga terlihat dalam kondisi kotor dan tersumbat oleh sampah, baik itu sampah organik berupa sisa-sisa ikan dan sampah anorganik berupa plastik.

Gambar (a) Kondisi lantai, (b) Kondisi SPAL (Saluran Pembuangan Air Limbah)

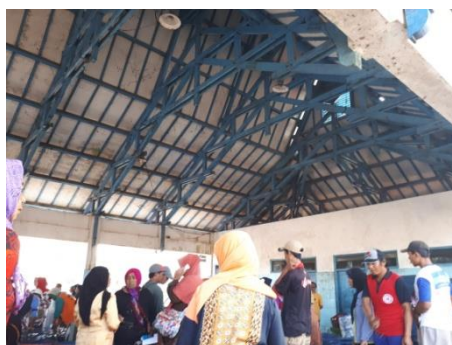
Sementara terkait kondisi atap dikatakan memenuhi persyaratan karena terbuat dari bahan yang kuat, tahan air dan tidak bocor. Permukaan langit pada bagian dalam harus halus rata dan berwarna terang serta mudah dibersihkan (Giyarto, 2004). mengenai kondisi atap di tempat pelelangan tersebut atap terbuat dari bahan yang kedap air yakni terbuat dari bahan genteng yang kuat meskipun dari tampak luar terdapat beberapa genteng yang hilang atau pecah tetapi tidak menyebabkan kebocoran.

Gambar (a) Kondisi atas bangunan TPI

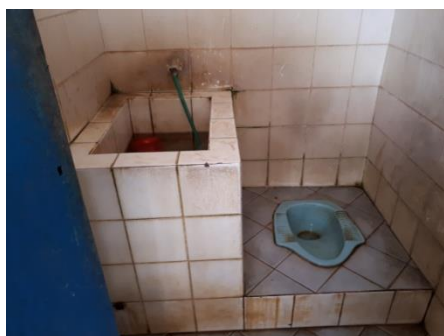
Toilet yang terdapat di daerah pelelangan dikatakan tidak memenuhi persyaratan, kondisi bangunan terbuat dari bahan yang kuat tetapi dalam kondisi kotor dan berbau tidak sedap. Kurangnya privasi oleh pengguna toilet dikarenakan tidak adanya pembedaan antara toilet pria dan wanita. Pada dasarnya toilet didaerah pelelangan dibagi 2 antara pria dan wanita, tetapi toilet pada bagian wanita kondisi mampet sehingga oleh pihak pengelola dipindah menjadi satu bagian pada toilet pria.

Gambar (a) Kondisi toilet tampak dalam, (b) Kondisi toilet tampak luar

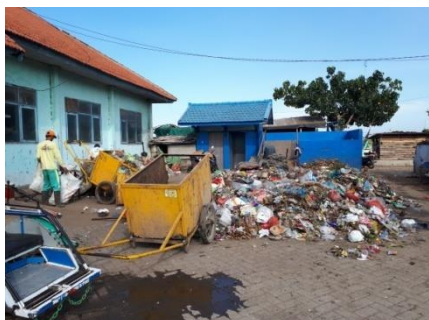
Kondisi TPS yang terdapat di daerah pelelangan ikan dalam kondisi terbuka dan tidak terbuat dari bahan yang kuat serta berdekatan pada daerah pinggir pesisir pantai. Hal ini menyebabkan sampah-sampah plastik berterbangan apabila terdapat angin kencang. Serta kondisi bangunan yang terbuka menyebabkan sampah berserakan yang disebabkan oleh binatang seperti ayam dan bebek. Pengelolaan limbah yang kurang baik akan memberikan pengaruh negatif terhadap masyarakat dan lingkungan (Kusnoputranto, 1986).

Gambar (a) Tempat Penampungan Sampah Seentara, (b) Sampah di TPI, (c) Truk Penampungan Sampah

Berdasarkan hasil observasi yang disajikan pada tabel 3. kondisi TPS tidak memenuhi persyaratan dikarenakan, pada TPS yang terdapat di TPI Puger tidak dibuat secara permanen, tidak tertutup dan tidak kedap air, serta tidak dibuat dari bahan yang tidak kuat. Sementara kondisi gerobak sampah masuk dalam kategori memenuhi persyaratan dikarenakan gerobak sampah terbuat dari bahan yang kedap air, mudah dikosongkan dan mudah dipindahkan. Saluran pembuangan air limbah SPAL, terdapat genangan air, tertutup dalam kondisi tersumbat. Sehingga masuk dalam kategori tidak memenuhi persyaratan.

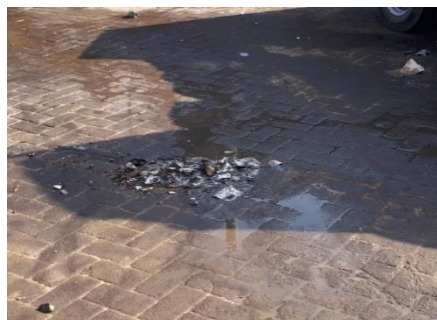
(b)

Sampah yang dihasilkan dari proses kegiatan pelelangan ikan berupa plastik dan kayu (wadah ikan). Terkait penampungan pewadahan sampah, pihak pengelola tidak menyediakan untuk pekerja atau pedangang sehingga pekerja atau pedagang ikan,

meletakkan sampah plastik langsung disebelah dagangan tanpa ada penanganan apapun, sembari menunggu petugas mengambilnya, petugas biasanya mengambil sampah setelah aktifitas pedagang selesai. Sampah yang terbuat dari bahan plastik sangat udah terbawa angin, hal ini nantinya sampah plastik terbawa angin menuju laut, sehingga dapat menyebabkan pencemaran pada laut.

Pedagang ikan dan warga sekitar Tempat pelelangan Ikan di minta untuk tidak membuang Sampah atau hasil limbah kegiatan perikanan sembarangan atau dibuang ke sungai serta turut menjaga sarana dan prasarana pengelolaan sampah yang sudah ada sehingga tidak terjadi kerusakan yang mengakibatkan sarana dan prasarana tidak berfungsi secara maksimal.
